# **RELATÓRIO TÉCNICO DE** **SONDAGENS** **GEOTÉCNICAS Nº 051/2022.**

**CLIENTE: PREFEITURA MUNICIPAL DE CAMPOS DE JÚLIO**  
**OBRA: EXECUÇÃO DE 03 (TRES) FUROS DE SONDAGEM À**  
**PERCUSSÃO PARA SIMPLES RECONHECIMENTO DE SOLO.**  
**LOCAL: E.E. ANGELINA FRANCISCON MAZUTTI, RUA VALMIR**  
**TABORDA CÂMERA, S/N, BAIRRO BOM JARDIM, CAMPOS DE JÚLIO,**  
**MT.**

**Relatório Técnico nº 051/2022.**

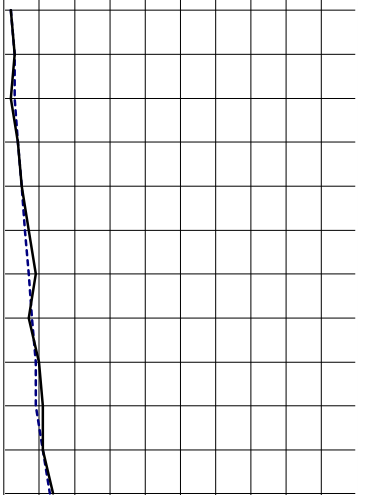
1,45	argila arenosa de cor marrom avermelhado, muito mole	1	1	
2,00				2,45	argila arenosa de cor marrom avermelhado, mole	1	2	
3,00				3,45	argila arenosa de cor marrom avermelhado, muito mole	2	1	
4,00				4,45	argila arenosa de cor marrom avermelhado, mole	2	2	
5,00				5,45	argila arenosa de cor marrom avermelhado, mole	3	2	
6,00	6,00			6,45	argila arenosa de cor marrom avermelhado, média	3	3	
7,00				7,45	argila arenosa de cor marrom avermelhado, média	3	4	
8,00				8,45	argila arenosa de cor marrom avermelhado, média	4	4	
9,00				9,45	argila arenosa de cor marrom avermelhado, média	4	5	
10,00				10,45	argila arenosa de cor marrom avermelhado, rija	4	5	
11,00				11,45	argila arenosa de cor marrom avermelhado, rija	6	5	
12,00				12,45	argila arenosa de cor marrom avermelhado, rija	6	7	
13,00		seco			Aos 12,45 m, o furo foi paralisado por limite de sondagem. NA seco.

Furo	Nível D'água N.A (m)	Profundidade (m)	Classificação dos solos
SP-01	seco	1,00 m a 1,45 m	Muito mole
		2,00 m a 2,45 m	Mole
		3,00 m a 3,45 m	Muito mole
		4,00 m a 4,45 m	Mole
		5,00 m a 5,45 m	Mole
		6,00 m a 6,45 m	Média
		7,00 m a 7,45 m	Média
		8,00 m a 8,45 m	Média
		9,00 m a 9,45 m	Média
		10,00 m a 10,45 m	Rija
		11,00 m a 11,45 m	Rija
		12,00 m a 12,45 m	Rija

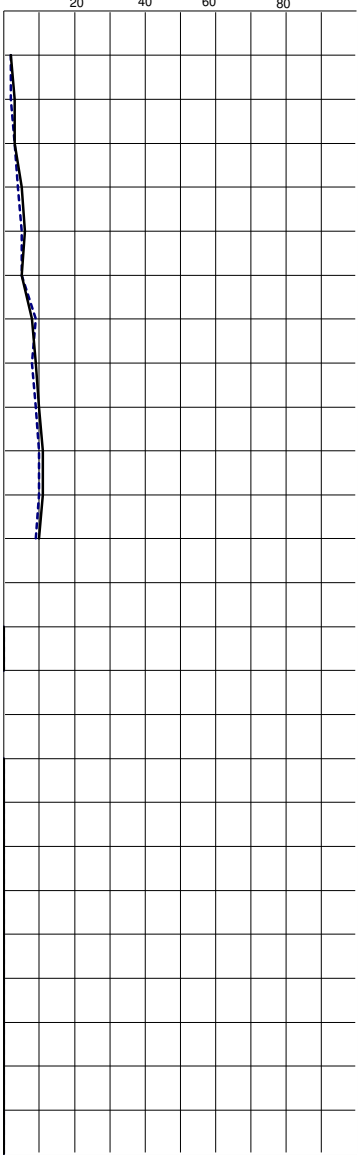
1,45				argila arenosa de cor marrom avermelhado, muito mole	1	1	1								
2,00				2,45	argila arenosa de cor marrom avermelhado, mole	1	1		2						
3,00				3,45	argila arenosa de cor marrom avermelhado, mole	2	1		2						
4,00				4,45	argila arenosa de cor marrom avermelhado, mole	2	2		3						
5,00				5,45	argila arenosa de cor marrom avermelhado, média	2	3		3						
6,00				6,45	argila arenosa de cor marrom avermelhado, mole	3	2		3						
7,00				7,45	argila arenosa de cor marrom avermelhado, média	5	4		4						
8,00				8,45	argila arenosa de cor marrom avermelhado, média	3	5		4						
9,00				9,45	argila arenosa de cor marrom avermelhado, média	4	5		5						
10,00				10,45	argila arenosa de cor marrom avermelhado, rija	4	6		5						
11,00				11,45	argila arenosa de cor marrom avermelhado, rija	5	5		6						
12,00		12,45	argila arenosa de cor marrom avermelhado, média	4	5	5

13,00															
14,00					Aos 12,45 m, o furo foi paralisado por limite de sondagem. NA seco.										
15,00															
16,00															
17,00															
18,00															
19,00															
20,00															
21,00															
22,00															
23,00															
24,00															
25,00															
26,00															
<b>CLASSIFICAÇÃO DOS SOLOS</b>								<b>LEGENDA PARA PERFIL GEOLÓGICO</b>							
SOLO	S.P.T	DESIGNAÇÃO	SOLO	S.P.T	DESIGNAÇÃO	areia	argila	silte	silte areno-argiloso ou argilo-arenoso	silte	arenito	arenito silto-argiloso			
AREIA E SILTE ARENOSO	0-4	FOFA (0)	ARGILA E SILTE ARGILOSO	0-2	MUITO MOLE	areia argilosa	argila arenosa	silte argiloso	silte c/ pedregulho	arenito	filito				
	5 a 8	POUCO COMPACT.		3 a 5	MOLE	areia argilosa c/ pedregulho	argila arenosa c/ pedregulho	silte arenoso	matácões/seixos	calcário	metaconglomerado				
	9 a 18	MEDIAN. COMPACT.		6 a 10	MÉDIA (0)	areia c/ pedregulho	argila silto-silte	argila c/ pedregulho	argilito	argila silto-silte c/ pedregulho	ardósia

Furo	Nível D'água N.A (m)	Profundidade (m)	Classificação dos solos
SP-02	seco	1,00 m a 1,45 m	Muito mole
		2,00 m a 2,45 m	Mole
		3,00 m a 3,45 m	Mole
		4,00 m a 4,45 m	Mole
		5,00 m a 5,45 m	Média
		6,00 m a 6,45 m	Mole
		7,00 m a 7,45 m	Média
		8,00 m a 8,45 m	Média
		9,00 m a 9,45 m	Média
		10,00 m a 10,45 m	Rija
		11,00 m a 11,45 m	Rija
		12,00 m a 12,45 m	Média
